Zirkoniumdioxid-Implantate „reloaded“ – ein Fallbericht über 13 Jahre

Kasuistik und Therapie 2006 bis 2013

Autor: ZA Lutz Höhne, Dirmstein

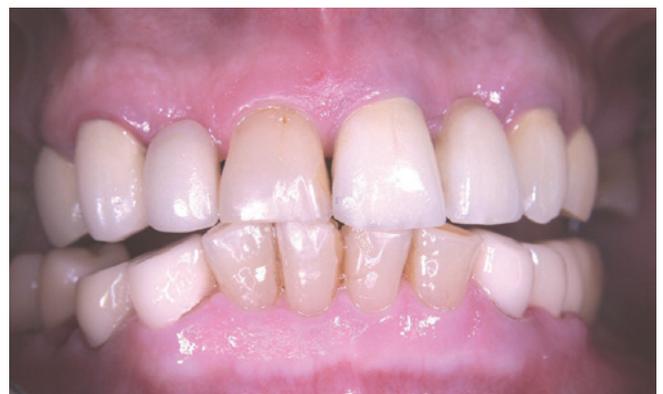
Abb. 2: Die Ist-Situation (2006) vor Beginn der Behandlung.

Intraoral präsentierte sich ein sanierungsbedürftiges orales System (**Abb. 2**) mit deutlichen Abrasionsspuren an UK-Zähnen und -Kro-

nen. Es fehlten Zähne im Seitenzahnbereich, 37 und 46 waren elongiert. Die Krone 14 war perforiert. Die Panoramaschichtaufnahme (**Abb. 3**) zeigte eine Osteolyse an 37, darüber hinaus waren neun Zähne endodontisch behandelt, wobei jedoch die apikalen Situationen nicht im Detail zu beurteilen waren. Die Zähne 28 und 38 waren verlagert.

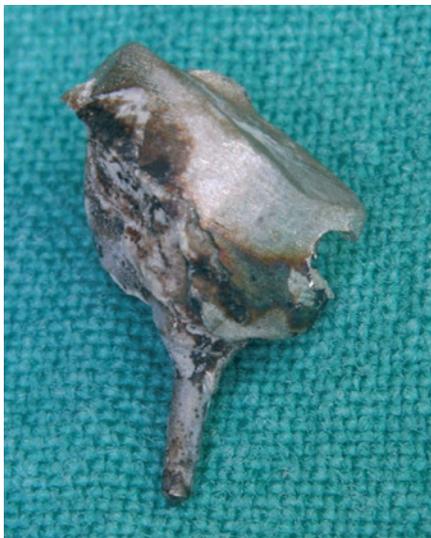
Abb. 4: Zahn 46 – Krone und Stift sind entfernt.

- Zahn 46 (**Abb. 4**): Hier konnte ich Krone und Stift entfernen – der Zahn war vollkommen schwarz verfärbt. Silberionen waren aus dem Stift in den Zahn eingedrungen und die Korrosionsprodukte hatten diesen vollständig durchdrungen. Die Schwarzfärbung des Zahnes ist sichtbares Zeichen einer Korrosion. Und nicht korrosionsfeste Legierungen / Metalle haben im oralen Bereich nichts zu suchen. Solche Legierungen haben keine Zulassung für die Verwendung im oralen Bereich, da sie die DIN (max. 200 µg/Tag) nicht einhalten. Deshalb war die Zahnentfernung zwingend, inklusive des Ausfräsens der umgebenden vermutlich ebenfalls silberkontaminierten Knochenschicht. Ich ließ den Stiftaufbau analysieren: Er bestand zu 83 % aus Silber, zu 13 % aus Kupfer, jeweils knapp 2 % aus Gold und Platin. Eine solche Legierung ist mangels Korrosionsfestigkeit für zahnärztliche Versorgungen dieser Art definitiv ungeeignet. Die Veränderung der oralen Mikroflora ist bei diesen toxischen Metallen unausweichlich – die Entwicklung der Candida ist von daher bei der Patientin durchaus erklärbar.

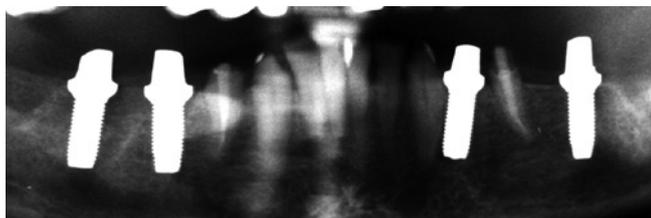
Abb. 5: Röntgenkontrolle nach der Implantation im Unterkiefer.

Im UK wurden die Zähne 33, 35, 43, 44 nachpräpariert und für ein laborgefertigtes Provisorium abgeformt. Es wurden Keramikimplantate von Z-Systems (z-lock 3, 4,0 x 10) in regiones 34, 36 und 45, 46 gesetzt. Die mittlerweile im Labor gefertigten Provisorien (43–46, 33–36) wurden als Brücken hergestellt und sollten – hohlgelegt – die einteiligen Implantate schützen (**Abb. 5**).

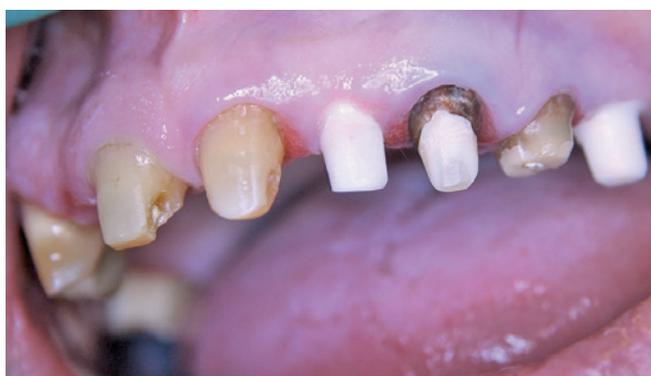
Abb. 6b: Die Oberkiefer-Implantate sind eingehellt.

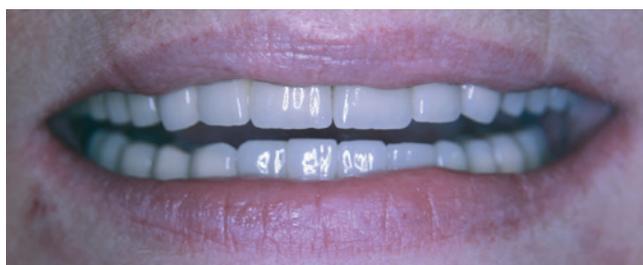
Abb. 9: Die Patientin 2007 mit ihrer neuen Versorgung im Ober- und Unterkiefer.

Durchmesserreduzierte Implantate, wie sie mit z-lock, Durchmesser 3,25 mm, an 22 und 25 zum Einsatz gekommen waren, nun als Brückenpfeiler zu verwenden, ist extrem heikel. Aber die Patientin wollte nicht länger warten: Eine erneute Implantation hätte den Ablauf noch einmal um Monate verzögert. Die persönliche gute Beziehung zu der Patientin ließ mich den Versuch einer implantatgestützten Brücke von 22 nach 25 wagen – ansonsten ist eine solche Konstruktion außerordentlich problematisch und ist vom Hersteller so auch nicht freigegeben. Das Risiko lag natürlich bei mir. Nach dieser Entscheidung konnten im Juli 2007 alle Brücken (Cercon, Dentsply Sirona) fest eingesetzt werden (Abb. 9).

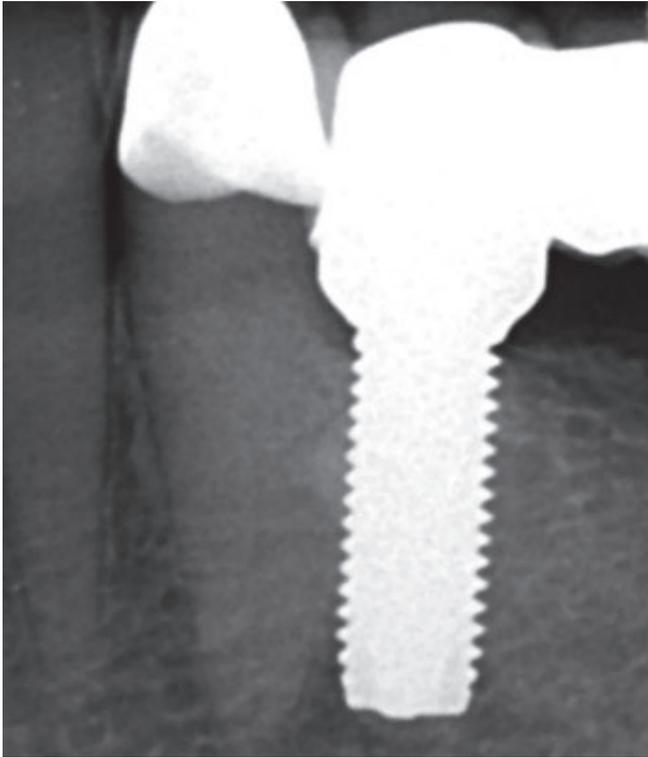
Abb. 11: Das Keramikimplantat in Region 34 ist auch nach 7 Jahren suffizient und gut osseointegriert.

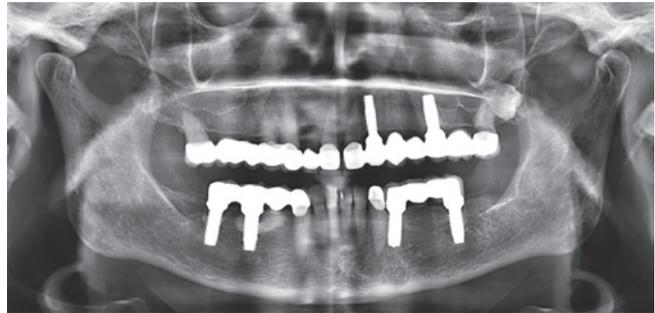
Abb. 12: Tiefer Zerstörungsgrad des Brückenpfeilers 27. Die Keramikimplantate zeigen sich nach wie vor perfekt integriert.

Wegen einer Erkrankung des Ehemannes suchte uns die Patientin dann leider erst wieder in 2017 als Notfall mit Schmerzen am Brückenpfeiler 27 auf. Um nach nunmehr 11 Jahren Liegedauer eine Kontrollaufnahme der Implantate mit der notwendigen Röntgendiagnostik des Zahnes 27 zu verbinden, wurde in diesem Falle statt einer Einzelaufnahme wiederum ein OPG (Abb. 12) angefertigt. Die Keramikimplantate waren nach wie vor ohne weiteren marginalen Knochenabbau perfekt integriert, jedoch war der tiefe Zerstörungsgrad des Zahnes 27 erkennbar, welcher eine Entfernung dieses Zahnes notwendig machte.

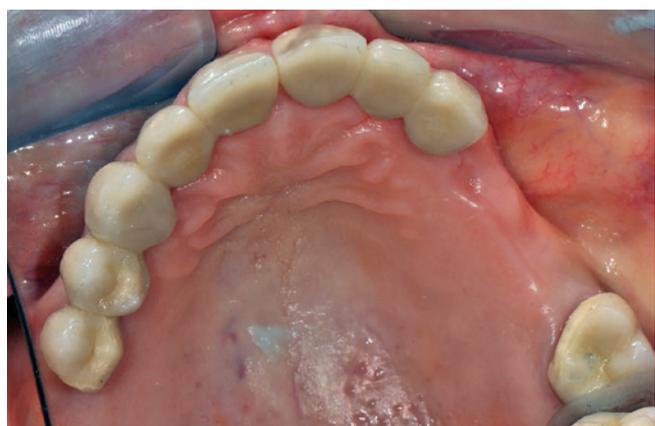
Abb. 14: Die bisherigen Restaurationen wurden entfernt.

Die bisherigen Restaurationen wurden entfernt (**Abb. 14**) und die Pfeiler für die Aufnahme der Zirkoniumdioxid-Teleskope vorbereitet (**Abb. 15a u. b**). Auch wenn die Implantatschulter des Keramikimplantates 25 nach den vielen Jahren inzwischen deutlich supragingival lag, wurde auf eine Anpassung auf epigingivales Niveau durch ein Beschleifen der Implantatschulter als „nicht notwendiges Risiko“ verzichtet. Denn durch ein Beschleifen des Implantates wird Energie in das Material eingebracht. Wie auch das vorliegende System sind zwar viele einteilige keramische Implantatsysteme für ein Beschleifen geprüft [10] und zugelassen, manche aber eben nicht. Denn eine solche „Krafteinleitung“ kann zu Microcracks und Strukturschwächung durch Phasentransformation der ZrO₂-Kristalle führen [11, 12]. Weiterhin wird von dieser Patientin wie auch von den meisten Patienten generell in diesem nicht sichtbaren Bereich

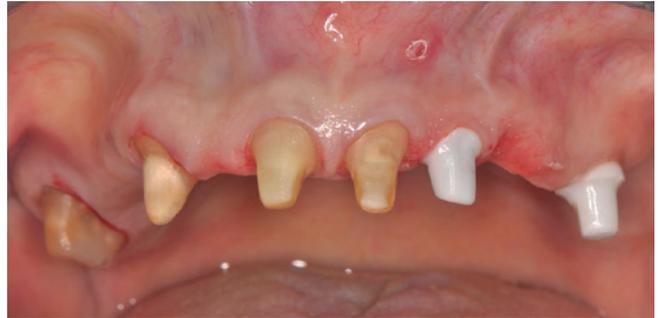
Abb. 16a: Das Keramikimplantat 25 ...

Auch nach nunmehr immerhin 13 Jahren Liegedauer sind die vollkommen reizlosen periimplantären Weichgewebsverhältnisse um beide Implantate nach wie vor bestechend. Diese nahezu generell anzutreffende Beobachtung stellt für den Autor neben der Metallfreiheit das Hauptargument für die Versorgung mit Keramikimplantaten dar. Selten ist ein Vergleich solcher Implantate über einen so großen Zeitraum auch bildlich dokumentiert, wie es in diesem Fall möglich wurde (Abb. 16a u. b). Gleiche Knochen- und Weichgewebsverhältnisse sind auch von den Implantaten im Unterkiefer zu berichten, auch wenn sie im vorliegenden Falle nicht im Fokus der Versorgung standen. Die für die mögliche Implantatplanung angefertigte DVT-Aufnahme zeigt die nach wie vor perfekte Osseointegration ohne marginalen Knochenabbau der Implantate 22 und 25. Exemplarisch wurde insbesondere auch das durchmesserreduzierte Implantat 22 durch den Vorbehandler perfekt inseriert und lässt im DVT auch noch nach 13 Jahren bukkal eine durchgängige dünne Knochenlamelle erkennen.

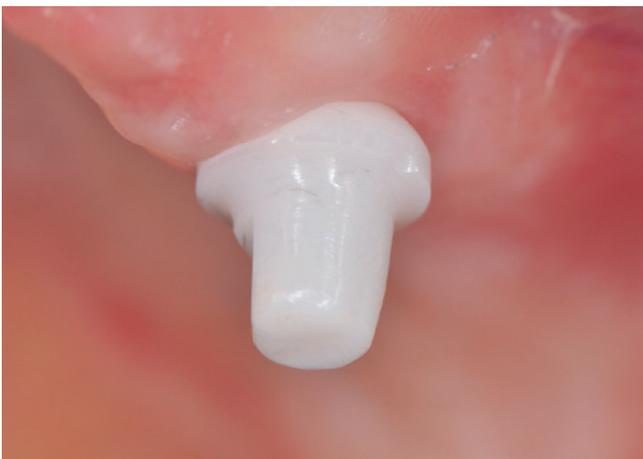
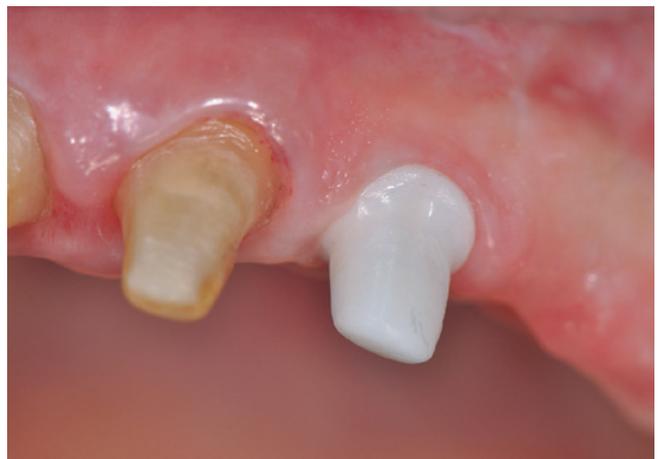
Abb. 16b: ... und 22 nach 13 Jahren Liegedauer.

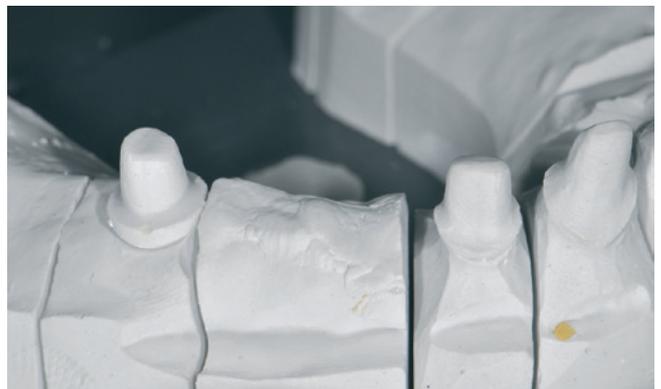
Abb. 17: Das Meistermodell.

Nach der auch für einteilige Implantate üblichen Primärabformung in der Doppelmischtechnik erfolgten die Erstellung des Meistermodelles (Abb. 17) und die Anfertigung der Primärteleskope (Abb. 18) aus Zirkoniumdioxid (Ceramil Zolid, Amann Girrbach), über welche nach der Einprobe (Abb. 19) eine Sammelabformung genommen wurde.

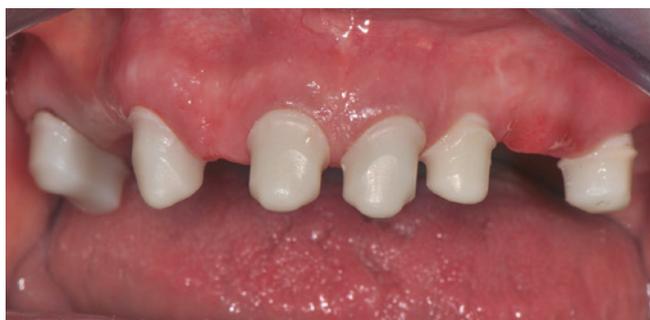
Abb. 19: Einprobe der Primärteleskope.

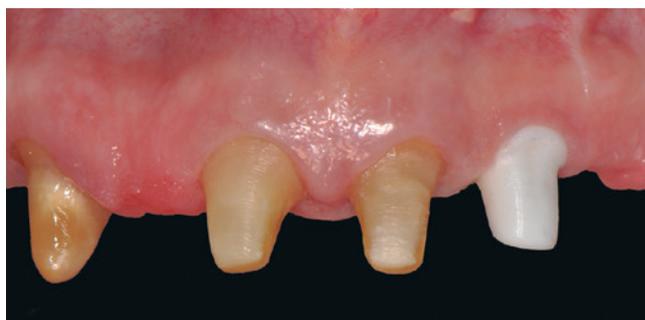
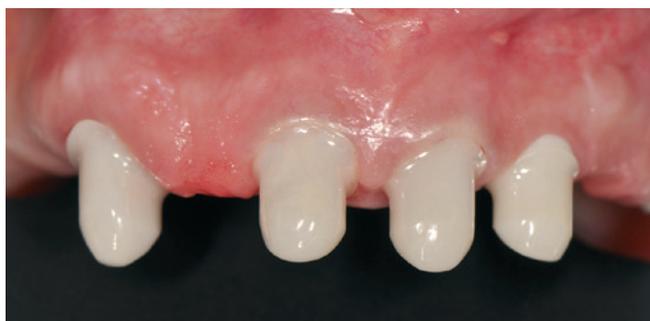
Abb. 20a: Sitzkontrolle der Pfeiler.

Abb. 20b: Sitzkontrolle der Primärteleskope.

Die ausgearbeiteten Primärteleskope wurden auf ihren Sitz kontrolliert (Abb. 20a u. b) und es wurde die finale Bissnahme (Abb. 21) durchgeführt. Sehr hilfreich für die Überprüfung der korrekten Sammelabformung und damit der späteren Passung des Sekundärgerüsts ist die Anfertigung einer „Zementierhilfe“ aus Kunststoff (Palavit G, Kulzer). Durch diese vergleichsweise „starre“ Zementierhilfe lässt sich der exakte Sitz der späteren Suprastruktur bereits sehr gut im Vorfeld überprüfen. Diese vereinfacht als Träger für die Primärteile das spätere Einzementieren um ein Vielfaches (Abb. 22).

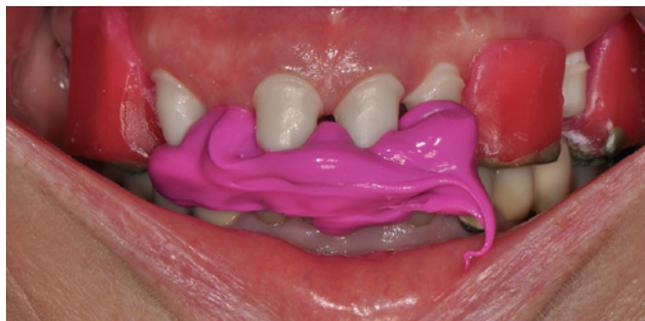
Abb. 21: Bissnahme.

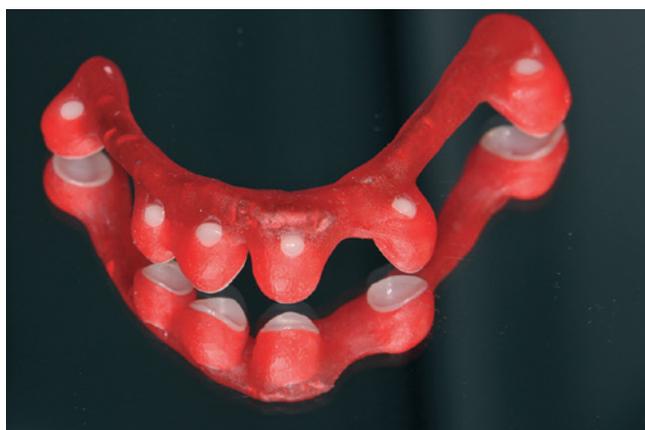
Abb. 22: Zementierhilfe zur Überprüfung des Sitzes der späteren Suprastruktur.

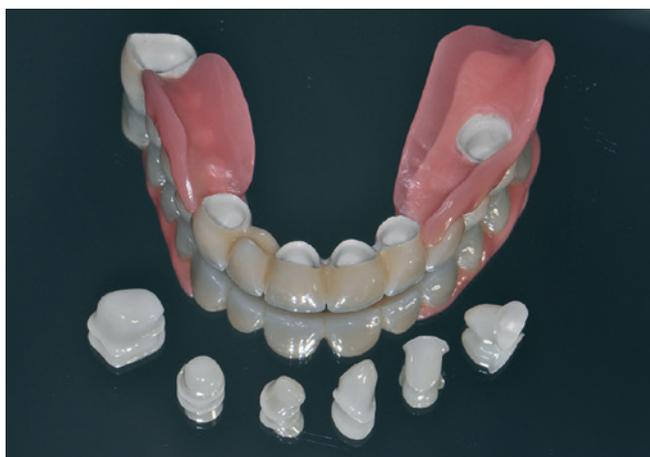
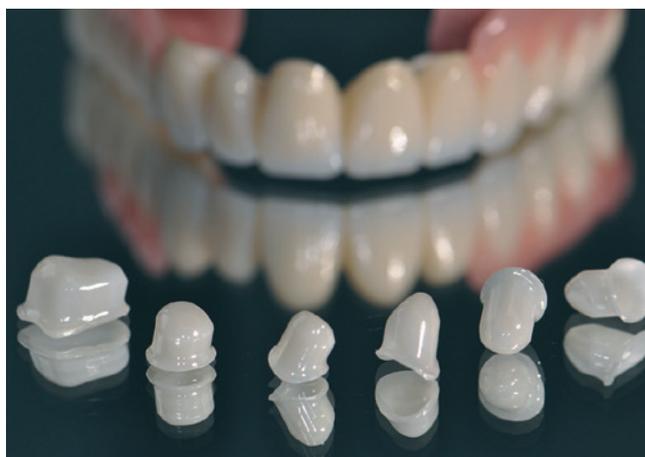
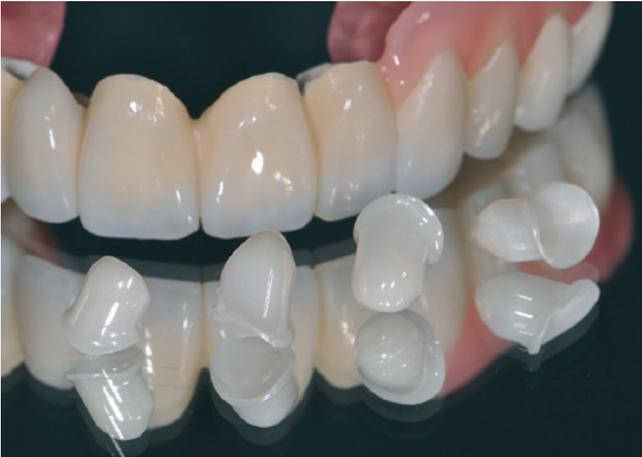
Abb. 23a: Blick auf die Sekundärgerüste aus PEEK mit der fertiggestellten Arbeit.

Abb. 23b: Die Primärteleskope vor der fertiggestellten Arbeit.

Abb. 23c: Im Hintergrund: die Verblendungen.

Das Sekundärgerüst wurde aus PEEK (Ceramill PEEK, Amann Girrbach) hergestellt und mit Kunststoff (Visio link, Bredent) verblendet (Abb. 23a–c). Die Eingliederung erfolgte mit der Zementierhilfe (Abb. 24) mittels Glasinomerzement (Ketac Cem, 3M Espe). Das Ergebnis bietet hohen Tragekomfort bei maximaler Erweiterbarkeit und entspricht höchsten ästhetischen Anforderungen (Abb. 25a u. b, Abb. 26).

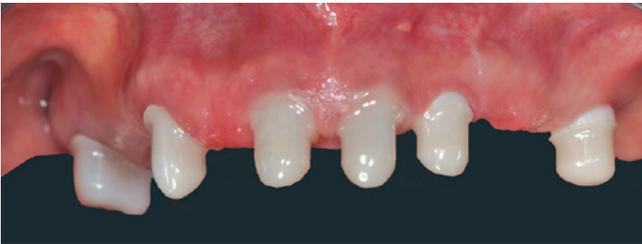
Abb. 25a: Zementierte Primärteleskope.

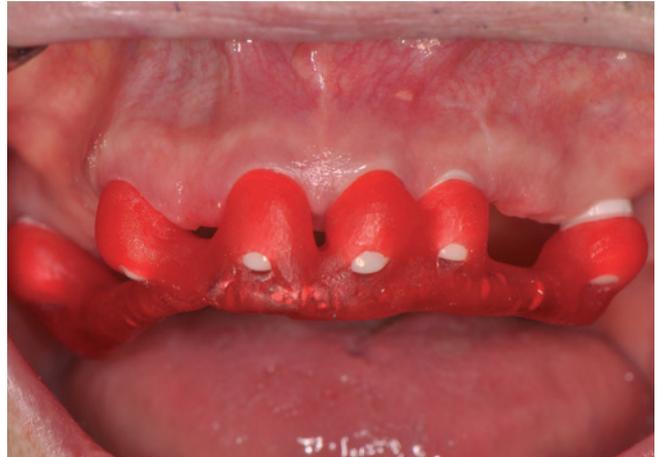
Abb. 24: Eingliederung mit der Zementierhilfe.

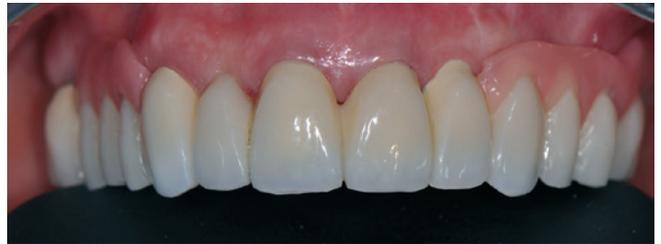
Abb. 25b: Die fertige Oberkieferarbeit in situ.
